Rapport d'évaluation

CITROEN C3 BlueHDi 100 S&S BVM6 Auto-E

Immatriculation	**GM-609-WX**
VIN	**VF7SXYHTUPT547539**
Première immatriculation	**23/03/2023**

Date de l'inspection	**03/07/2026 08:39:18**	Adresse d'inspection	**Auto School Marietton Vaugneray**

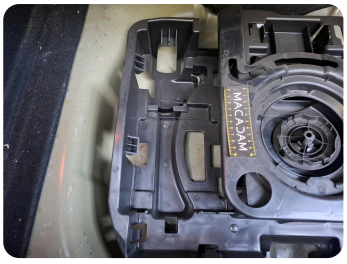
Compresseur

Type de dommage	**Manque**
Mode de réparation	**Réparer/rempl. (montant forfaitaire)**

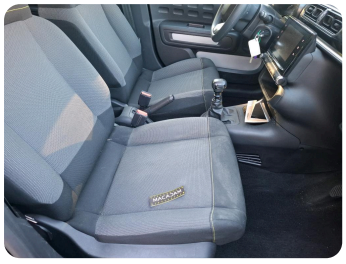
Revêtement assise siège AVD

Type de dommage	**Tache**
Mode de réparation	**Nettoyer**
