Rapport d'évaluation

CITROEN Nouvelle C3 PureTech 83 S&S BV

Immatriculation	**FT-793-KP**
VIN	**VF7SXHMRVLT622519**
Première immatriculation	**15/10/2020**

Date de l'inspection	**01/04/2026 15:07:50**	Adresse d'inspection	**GARAGE ROIZOT**

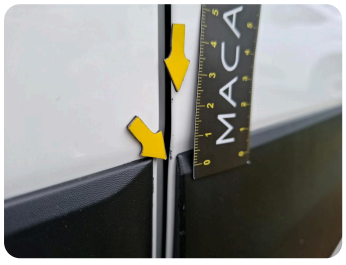
Porte AVD

Type de dommage	**Griffe(s)**
Mode de réparation	**Acceptable**
